INSTALLATION INSTRUCTIONS

REAR DECK SPOILER

PART NUMBER: MZ313972

GALANT
2009 -

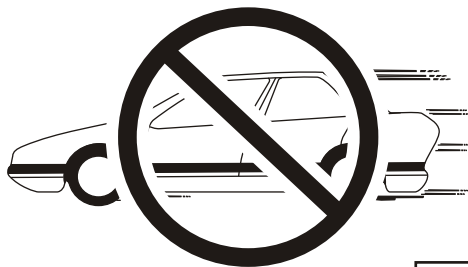
30

NO DRIVING
AUCUNE CONDUITE
EL NINGÚN CONDUCIR

5Hrs.

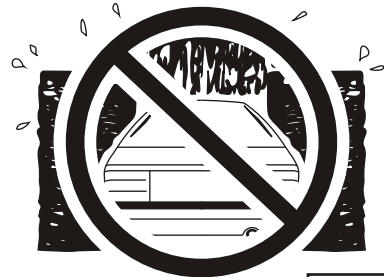
NO CAR WASH
AUCUN LAVAGE DE VOITURE
NINGUNA COLADA DEL COCHE

24Hrs.
